## Mini Electric Plus

### Možné příčiny nedostatečného výkonu odsávačky nebo jejího vypínání:

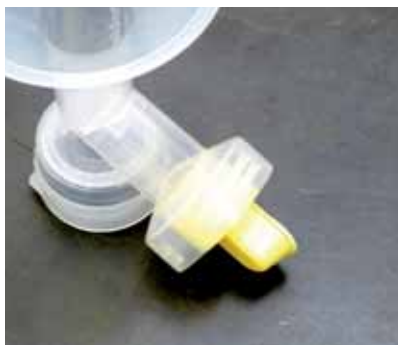
1. Špatný nebo nedostatečný způsob čištění žlutého ventilu a membrány. Pokud nejsou oba díly při každém čištění odděleny, tuk obsažený v mléce vytváří tenký povlak na obou dílcích, zhoršuje výkon odsávačky a při odsávání způsobuje pění mléka v lahvičce. Následně dochází k zpětnému nasátí mléka do motoru.
2. Poškození žlutého ventilku (ulomení části) nebo opotřebenosti membrány. Její životnost činí cca 3–4 měsíce, poté doporučujeme membránu vyměnit. Obě uvedené příčiny se mohou následně projevit stejným způsobem jako v prvním případě (pění mléka, vniknutí mléka do motoru).
3. Nadměrné plnění lahvičky mlékem při odsávání, takže žlutý ventil je částečně nebo zcela ponořený.
4. Špatné sestavení odsávací soupravy. (poloha žlutého ventilu a membrány vzhledem k prsnímu nástavci)

Správně ✓

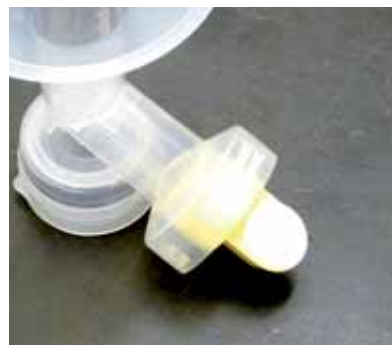
Špatně ✗

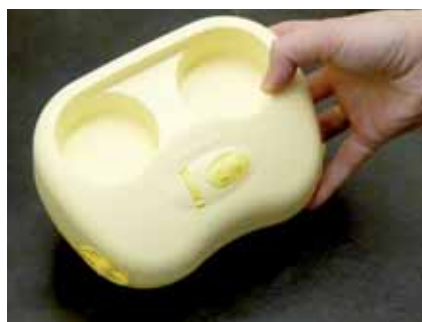
Obr. č. 1

5. K vypínání odsávačky může docházet z důvodu vniknutí mléka do motoru. Další možnou příčinou je zalomení konektoru na vstupu do motoru nebo zalomení konektoru na vstupu do zásuvky. Síťová šňůra se nesmí omotávat kolem adaptéru.

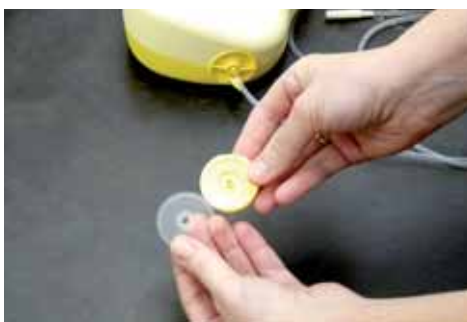
Obr. č. 2

Vyjměte obě žluté krytky a těsnící podložky (viz obr. č 2). Zkontrolujte jejich čistotu. Přítomnost mléka v místě krytky a těsnící podložky značí vniknutí mléka do motoru.

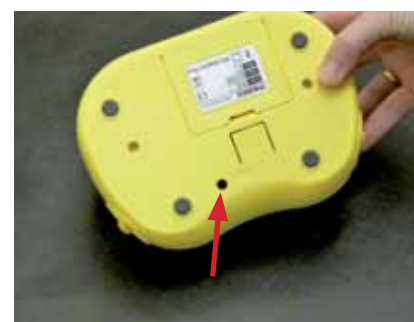
Obr. č. 3

Dále si pozorně prohlédněte okraje otvoru na spodní straně motoru (viz obr. č 3). Pokud spatříte bílý prášek, jedná se o přítomnost mléka v motoru (vniknutí mléka do motoru se nemusí ve všech případech projevit přítomností bílého prášku).

Hadičky ponořte do připravené nádoby s tekutinou, která je následně přečerpána do motoru (viz obr. č. 3) a vystříkne otvorem na spodní části motoru.

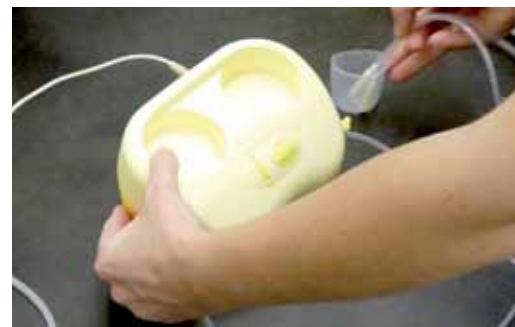
Obr. č. 4

Nechte motorek běžet tak dlouho, dokud nevyteče všechna tekutina. Poté nechte motorek v chodu ještě cca 3 minuty, aby došlo k jeho vysušení.
